# 工程高空作業災害 之防範指引

-以建築吊掛、工程構件吊放、  
建物冷氣安裝及外牆磁磚剝落為例

行政院公共工程委員會

112年11月

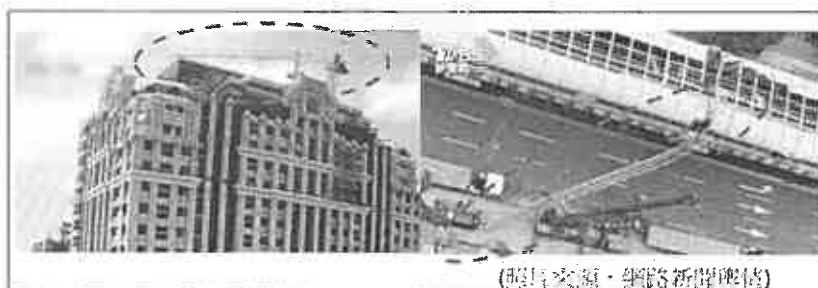
#### 1. 建築吊掛，案例一：建築塔吊墜落致臺中捷運撞擊事故

(1) 事故狀況：112 年 5 月 10 日台中捷運豐樂公園站附近，發生建築塔式起重機之吊臂掉落砸中捷運軌道，造成列車撞擊墜落物，造成乘客傷亡。

(2) 可能原因分析：

- a、人員欠缺風險意識、未依程序操作。
- b、未確實檢查，造成機具故障、構件鏽蝕。
- c、未淨空：路面仍開放通行。

112年5月10日臺中捷運豐樂公園站附近某工地，發生塔式起重機吊臂墜落，砸中捷運軌道，嗣列車撞擊墜落物，造成車內乘客死傷。(資料來源：112年5月10日臺中市政府新聞稿)

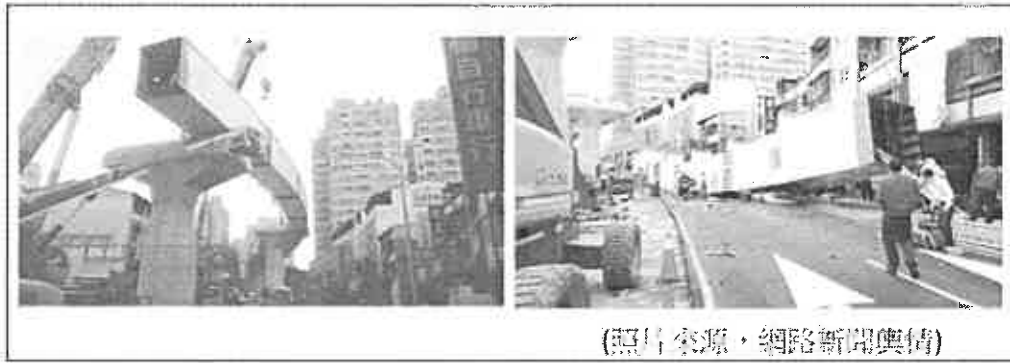
## 2. 工程構件吊放，案例二：鋼梁構件吊放墜落事故。

- (1) 事故狀況：104 年 4 月 10 日臺中市某工程，進行鋼梁構件吊放工作時，重達 209 噸的鋼梁掉落，造成兩部車輛被壓毀，4 人死亡、4 人受傷。
- (2) 原因分析：(107 年 8 月 28 日臺灣臺中地方法院 104 年訴字第 825 號刑事判決)
  - a、人員欠缺風險意識、未依程序操作：未依原計畫於夜間吊裝，未設置「臨時支撐架」(以吊車代替)，未考量曲梁吊放會翻轉，鋼梁未完全連接固定，即將吊車鋼纜解開。(未依安裝施工計畫、交通維持計畫施作)(引自判決書 P.6-13)
  - b、未淨空：工區影響範圍之路面仍開放通行，未於夜間施工。(未依交通維持計畫施作，引自判決書 P.8)

104 年臺中市某公共工程，進行曲型鋼梁構件吊放工作時，未依圖說設置臨時支撐，致重達 209 噸的鋼梁掉落，造成兩部車輛被壓毀，4 人死亡、4 人受傷。(資料來源：107 年 8 月 28 日臺灣臺中地方法院 104 年訴字第 825 號刑事判決)

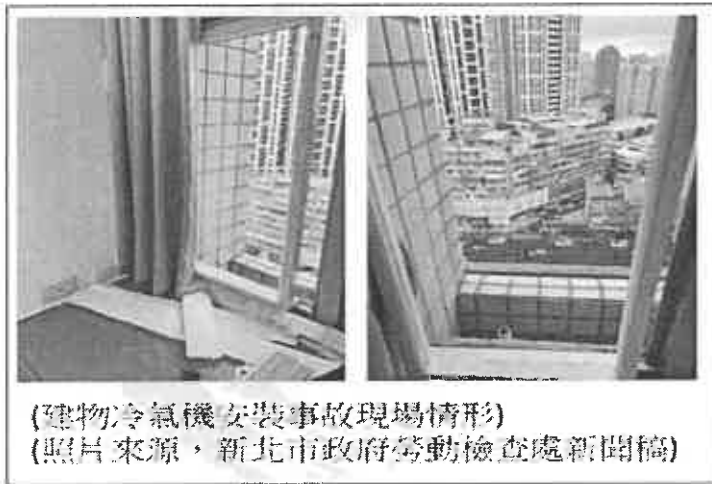
#### (一) 建築冷氣安裝災害案例

1. 事故狀況：112 年新北市板橋區民生路某民宅發生冷氣機裝設時，冷氣機從 17 樓掉落，砸中人員致死。(資料來源：112 年 7 月 20 日新北市政府發布新聞)

2. 可能原因分析：

(1) 未確實防止墜落、飛落：冷氣機未確實固定，導致掉落至地面人行道。

(2) 未淨空：下方人行道仍有人員行走。

112 年新北市板橋區民生路某民宅發生冷氣機裝設時，冷氣機從 17 樓掉落，砸中人員致死。(資料來源：112 年 7 月 20 日新北市政府新聞稿)

冷氣安裝時，應依職業安全衛生法令設置防止物體飛落之設施，並要求施工廠商於施工區域下方進行淨空，設置防止人員進入之安全警戒設施(如圍柵等)，並指派人員於現場監視及疏導，如有妨礙道路安全與順暢或臨時占用道路情形，

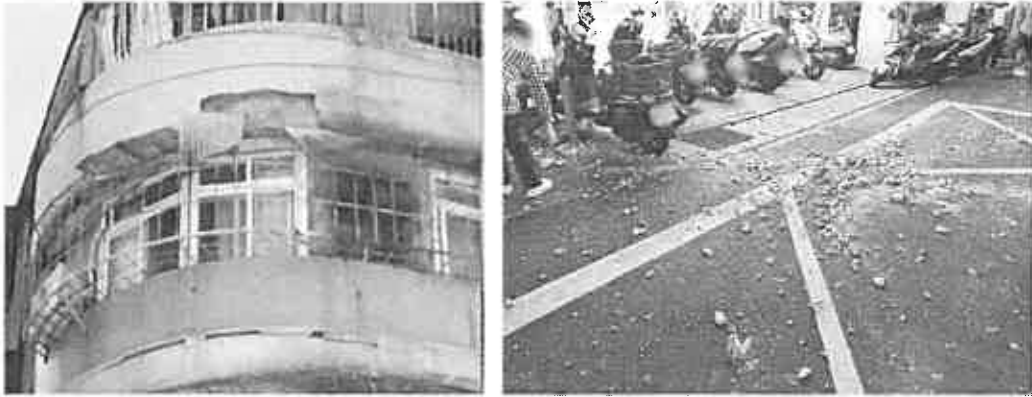
1. 外牆磁磚剝落，案例一。

(1) 事故狀況：新聞報導 112 年 9 月 12 日新莊區富國路巷口，某公寓外牆磁磚剝落，砸中途經事發處的轎車及機車，造成車體受損、機車騎士受傷。

(2) 原因分析：建物所有權人、使用人，未妥善維護建築物使用及安全。磁磚有剝落情形，未巡檢、未即時設置圍籬，避免第三人受傷。

112 年新北市新莊公寓外牆磁磚剝落，砸中路面車輛、騎士，造成車損、人員受傷。(資料來源：112 年 9 月 14 日新聞輿情(報導 9 月 12 日磁磚剝落事件)，Yahoo 新聞、自由時報、公共電視、TVBS 中央社、聯合新聞網...等)

1. 建物所有權人、使用人或公寓大廈管理委員會落實管理責任：建築物所有權人、使用人或公寓大廈管理委員會應依規約範本規定，定期檢視外牆磁磚之劣化情形，並做成紀錄，如有剝離或浮起變形且有影響公共安全之虞者，除修繕外，應立即施作隔離措施，並通報直轄市、縣(市)政府。上開修繕工作如有妨礙道路安全與順暢或臨時占用道路情形，應依規定向各直轄市、縣(市)政府申請臨時使用道路。
